Le gauchissement des dalles en béton

Solution constructive n° 44, Déc. 2000

N. Mailvaganam, J. Springfield, W. Repette et D. Taylor

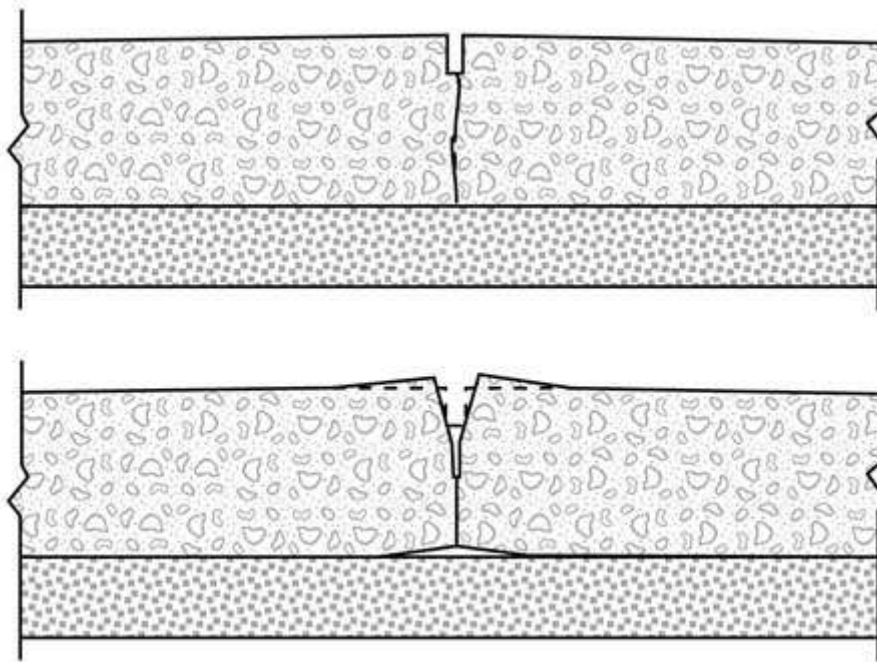
Figure 1. Gauchissement au joint de contrôle

Le gauchissement s'observe surtout aux joints de construction, mais il peut également se produire aux fissures ou aux joints de contrôle (figure 1). Aux coins de la dalle, le soulèvement peut atteindre jusqu'à 25 mm, même si dans la plupart des cas nécessitant

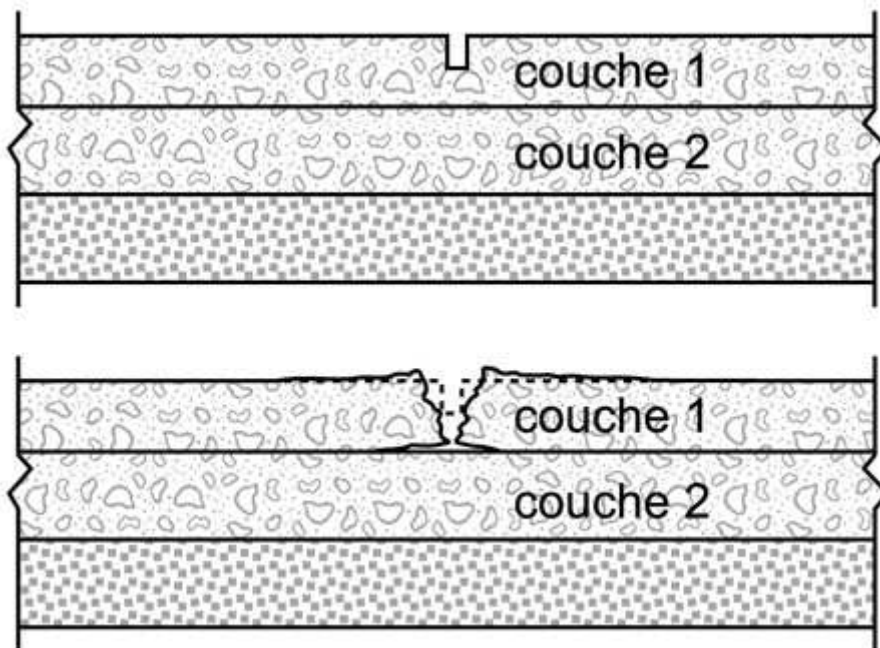
Figure 3. Fissuration et perte d'adhérence ultérieure aux joints de contrôle pratiqués tardivement

L'évaporation rapide à la surface de mélanges à affaissement élevé encourage le retrait différentiel. Un travail excessif de la surface par truillage répété afin de produire une surface dense et résistante à l'abrasion peut faire remonter la pâte de ciment et s'enfoncer les grosses particules de granulat, ce qui occasionnera un gauchissement de la dalle en raison du taux de retrait plus élevé à la surface. Une cure de mauvaise qualité augmente le retrait différentiel si on laisse la surface sécher trop rapidement. Si l'on attend trop avant de rainurer les joints à la scie, il peut se produire une fissuration au fond de la rainure, suivie d'une perte d'adhérence (figure 3)⁴.

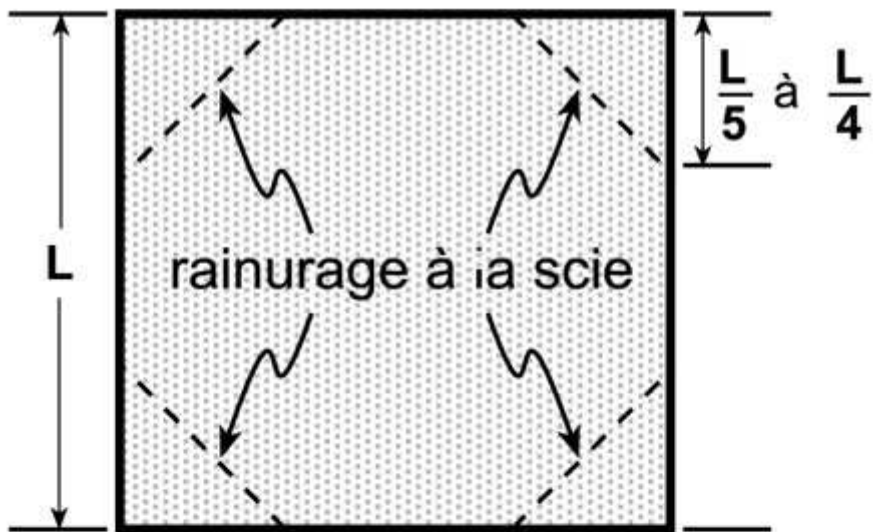
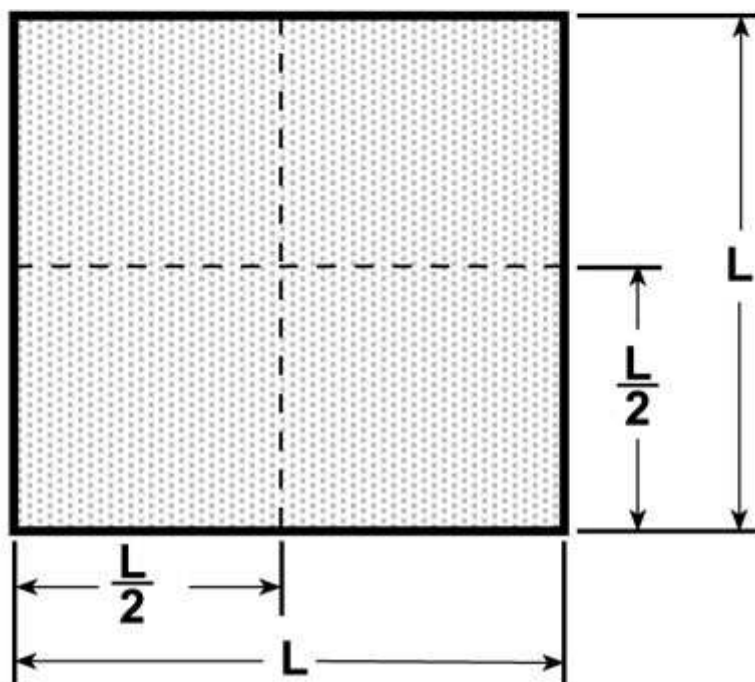
Figure 4. Rainurage de joints additionnels diagonaux et transversaux¹

joints diagonaux

joints transversaux médians

Pratiquer des joints supplémentaires. On peut réduire jusqu'à 50 % du gauchissement en pratiquant des joints additionnels aux coins ou le long des lignes centrales de la dalle (figure 4) après la première saison de chauffage. Cette réparation ne convient pas s'il y a circulation de chariots élévateurs sur la dalle.

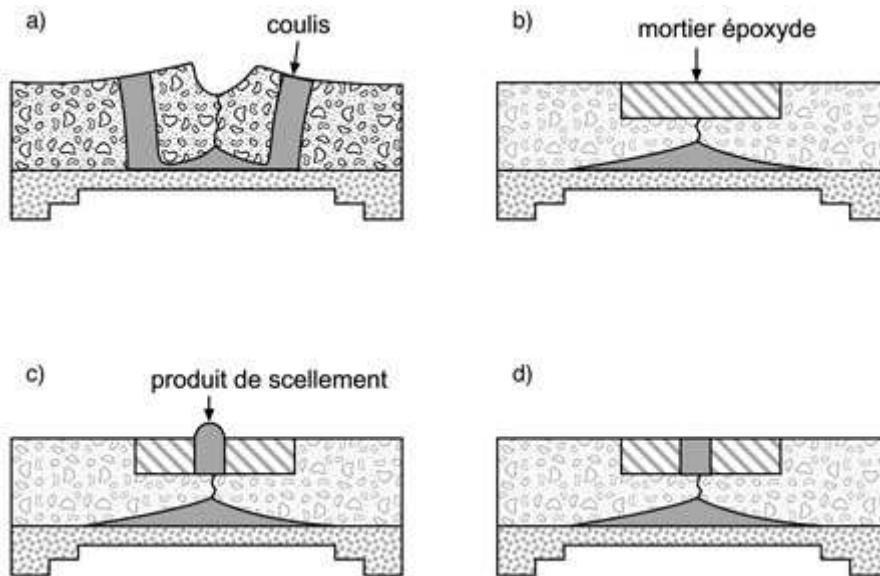
Figure 5. Étapes de la réparation d'un joint gauchi¹

a) injection de coulis dans les vides
mortier

b) coupe à la scie et remplissage au

c) nouvelle coupe et remplissage du joint

d) état final : joint lisse et nivelé

Faire une réparation locale. Comme ci-dessus, on remplit de coulis les vides sous la dalle, puis on répare les sections surélevées en sciant le pourtour, en retirant le béton jusque sous le profil désiré et en remplissant ensuite cette cavité à la hauteur souhaitée (figure 5). Cette réparation locale avec injection de coulis convient aux dalles supportant le passage de chariots élévateurs.
